## Trabajo Final de Grado

# Adecuación y ampliación de capacidad del taller del servicio técnico de heladeras

*Instituto de Ingeniería y Agronomía*

## **PRÁCTICA PROFESIONAL SUPERVISADA (PPS)** **Informe Final**

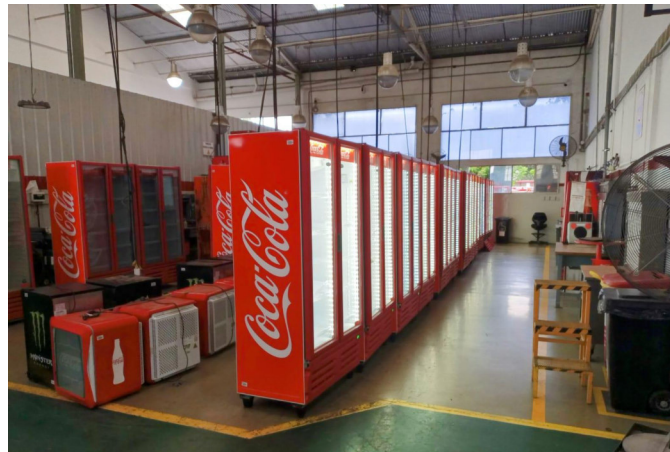
*Imagen 4: taller de reparaciones menores*

- Si el equipo enciende y enfría correctamente, se realiza un control de todas sus partes y se repara cualquier desvío detectado en el taller de reparaciones menores (Imagen 4). Estos pueden ser por ejemplo: burlete en mal estado, problemas de iluminación, problemas estructurales como puertas, patas o louver, etc.

El proyecto comenzó en marzo de 2024 con la construcción de la pared divisoria entre el taller y la bodega 4 (Imagen 4), y la obra de mayor volumen inicial: la edificación del nuevo sector anexo que incluirá el lavadero y la sala de secado (Imagen 8). Estas tareas, lideradas por Casa Grande, marcaron el inicio de la transformación estructural del taller.

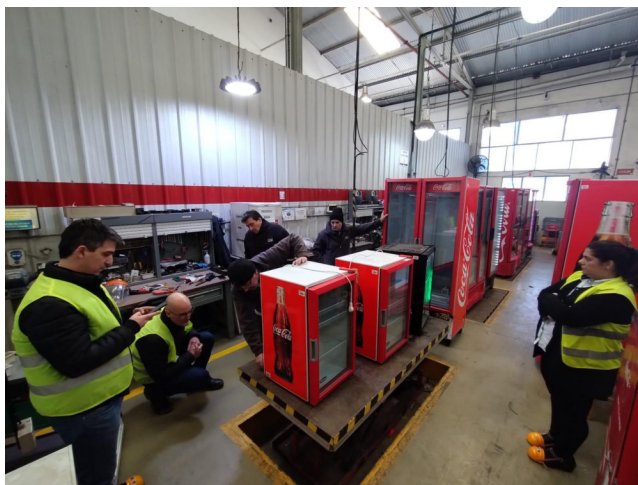
*Imagen 5: taller de reparaciones mayores*

- Si el equipo no enciende, o no enfría, se envía a reparación mayor donde hay plataformas de elevación (Imagen 5), donde los técnicos especialistas en refrigeración resuelven las fallas del sistema de refrigeración o de algún componente eléctrico.

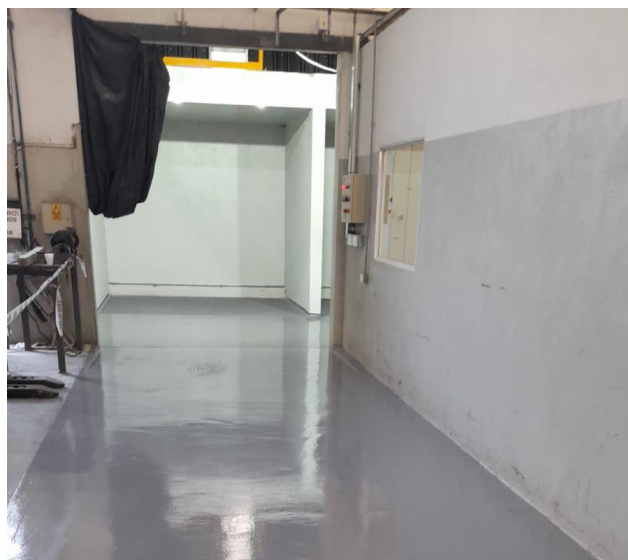
*Imagen 7: Nuevo pulmón al lavadero, al fondo cubículo de lavadero en obra*

Una vez reparado el equipo, será ubicado en el pulmón del lavadero (Imagen 7), donde ingresarán al lavadero y los operarios realizarán la limpieza (*Mitigación 1y 10*).

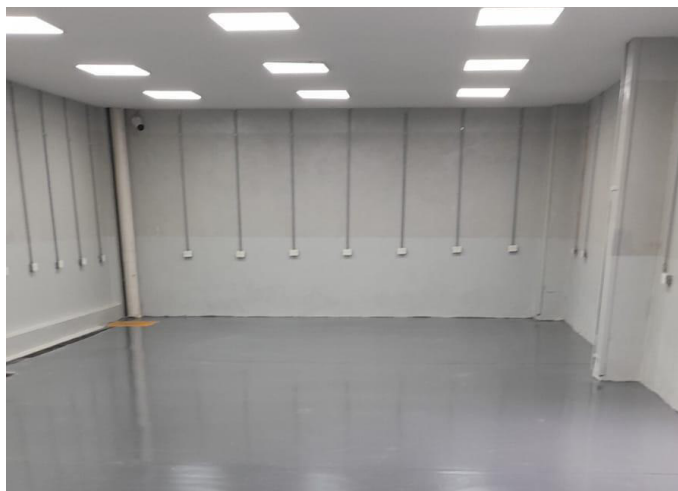
*Imagen 8: Nueva sala de secado (en obra)*

Posteriormente, los equipos serán depositados en la sala de secado (Imagen 8), donde permanecerán con las puertas abiertas en condiciones controladas de temperatura hasta el siguiente día, para seguir con el proceso de reparación, asegurando un secado óptimo (*Mitigación 1 y 2*)

A partir de mayo y hasta agosto de 2024, se planificaron tareas complementarias como la construcción del nuevo sector de finalización (Imagen 9), la instalación del nuevo circuito eléctrico (Imagen 10) y la creación del entrepiso de la sala de secado (Imagen 8). Estas acciones permitirán preparar la infraestructura para la instalación de sistemas operativos más complejos.

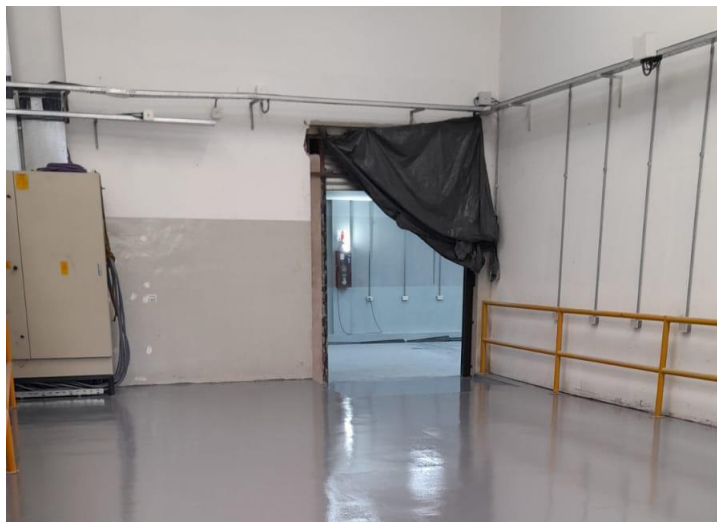
*Imagen 9: Nueva sector de finalizado, al fondo puerta a sala de secado en obra*

Finalmente, el equipo seco se trasladará al área de finalización (Imagen 9), donde se realizará la prueba de funcionamiento, la terminación estética y el embalado antes de su almacenamiento en la bodega de equipos reparados (*Mitigación 1, 9*).

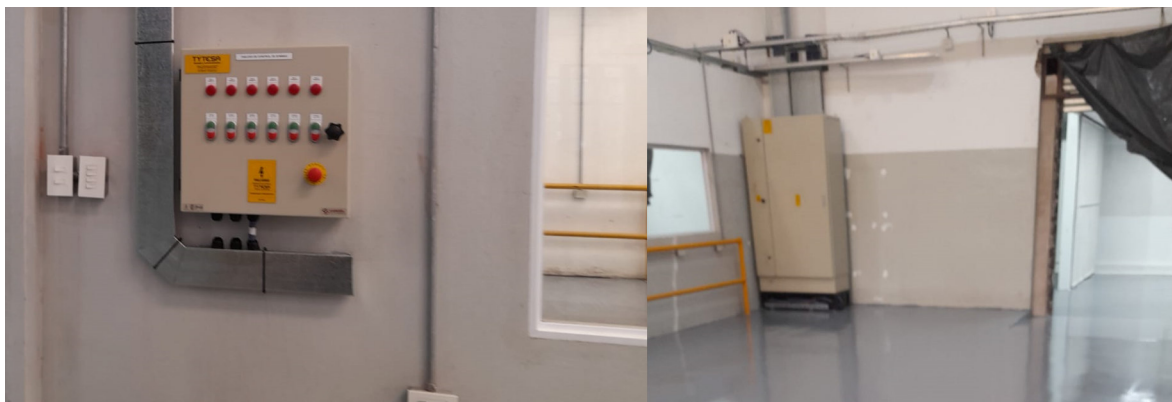
*Imagen 10: Izq. nuevo tablero de tomas sector finalizado y der. nuevo tablero de potencia del taller*

También se instaló un circuito de aire comprimido en todos los puestos de reparación, facilitando el trabajo de los operarios, y se configuró el sistema eléctrico para evitar la sobrecarga de fases, reduciendo los falsos negativos de funcionamiento por baja tensión de la red y mejorando la seguridad eléctrica en base a las indicaciones de el area de ingeniería y la empresa tercerizada encargada de la nueva instalación eléctrica (Imagen 10) (*Mitigación 8 y 9*).
